**arch-dom** sp.j.**BIURO PROJEKTOWE****PROJEKT ARCHITEKTONICZNO-BUDOWLANY****REMONTU ELEWACJI WRAZ Z WYMIANĄ POSADZKI****W PODCIENIU KOŚCIOŁA PARAFIALNEGO****PW. ŚW ANNY SAMOTRZECIEJ****W WOBYNIU****KATEGORIA OBIEKTU X****BRANŻA:****BUDOWLANA****INWESTOR:****Parafia Rzymskokatolicka****ul. Średnia 36****21-310 Wohyń****WYKONUJEMY USŁUGI
W ZAKRESIE:***** PROJEKTÓW****-OBIEKTÓW BUDOWLANYCH****-ZAGOSPODAROWANIA****RÓWNIEŻ****W STREFIE OCHRONY
OCHRONY KONSERWA-
TORSKIEJ***** NADZORÓW
BUDOWLANYCH***** DORADZTWA
TECHNICZNEGO***** OPINII TECHNICZNYCH***** WYCEN****I KOSZTORYSOWANIA***** INWENTARYZACJI BUD.***** EKSPERTYZ BUDOWLANYCH****O P R A C O W A Ł**

OPIS TECHNICZNY

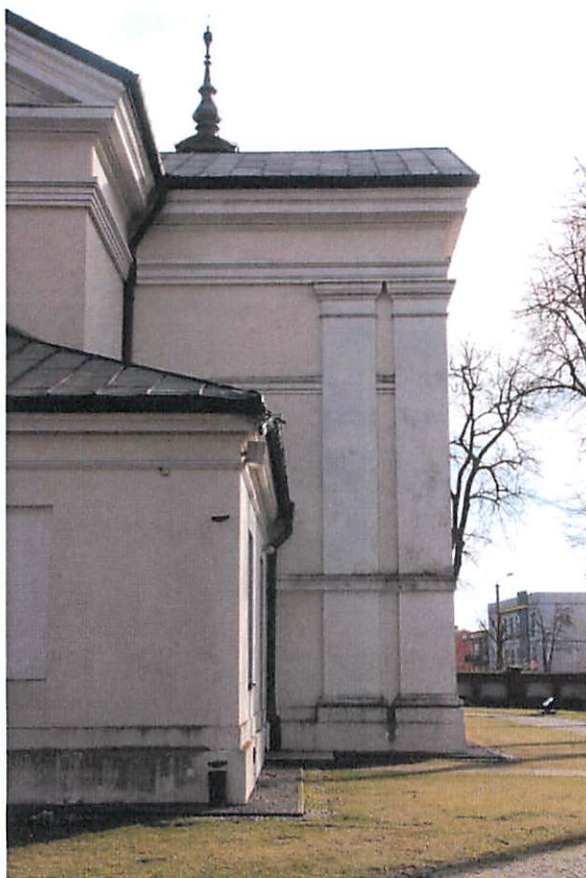
Fot. nr 1.

Pokrycie z blachy płaskiej miedzianej jest w dostatecznej jakości, oprócz części okapowej narożnika zachrystii południowej gdzie oderwany konar uszkodził pokrycie, rynnę i oderwał rurę spustową. Blachę okapu, rynnę i rurę spustową należy wymienić na nowe. Należy zastosować blachę miedzianą, arkusze powinny być układane w sąsiednich rzędach mijankowo z przesunięciem co najmniej 20cm względem siebie. Arkusze w stykach przytwierdzone są za pomocą żabek lub tapek wygiętych z blachy i przybitych jednym końcem do desek. Rozstaw żabek 20–40cm. Blachę należy łączyć na rąbek stojący podwójny – złącza prostopadłe do okapu i na rąbek leżący podwójny – złącza równoległe do okapu. Rynnę i rurę spustową oraz kielich połączenia między nimi należy wykonać z blachy miedzianej gr. 0,55mm na wzór istniejącej na drugiej, północnej zachrystii

I. Brakujące elementy orynnowania, fot. nr 1-3

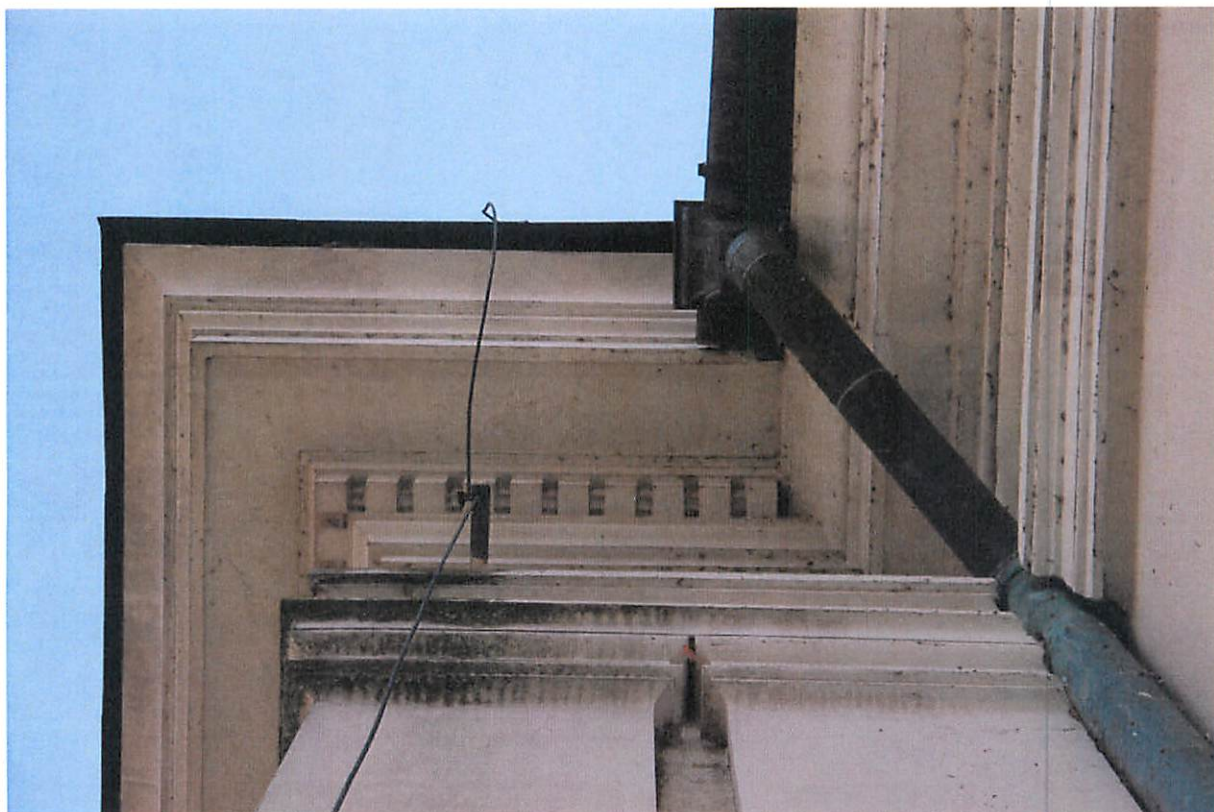
Fot. nr 4.

Stwierdzam, że w znacznej części obiektu jest widoczna korozja biologiczna. Powodem powstawania takiego zjawiska jest zawilgocenie muru, spowodowane brakiem właściwych izolacji oraz środowisko zewnętrzne bogate w drzewostan.

II. Korozja biologiczna, fot. nr 4-6

Ze względu na powstałe szkody, naprawa będzie polegała na oczyszczeniu muru tynku z nalotów biologicznych i zabezpieczeniu przed absorpcją.

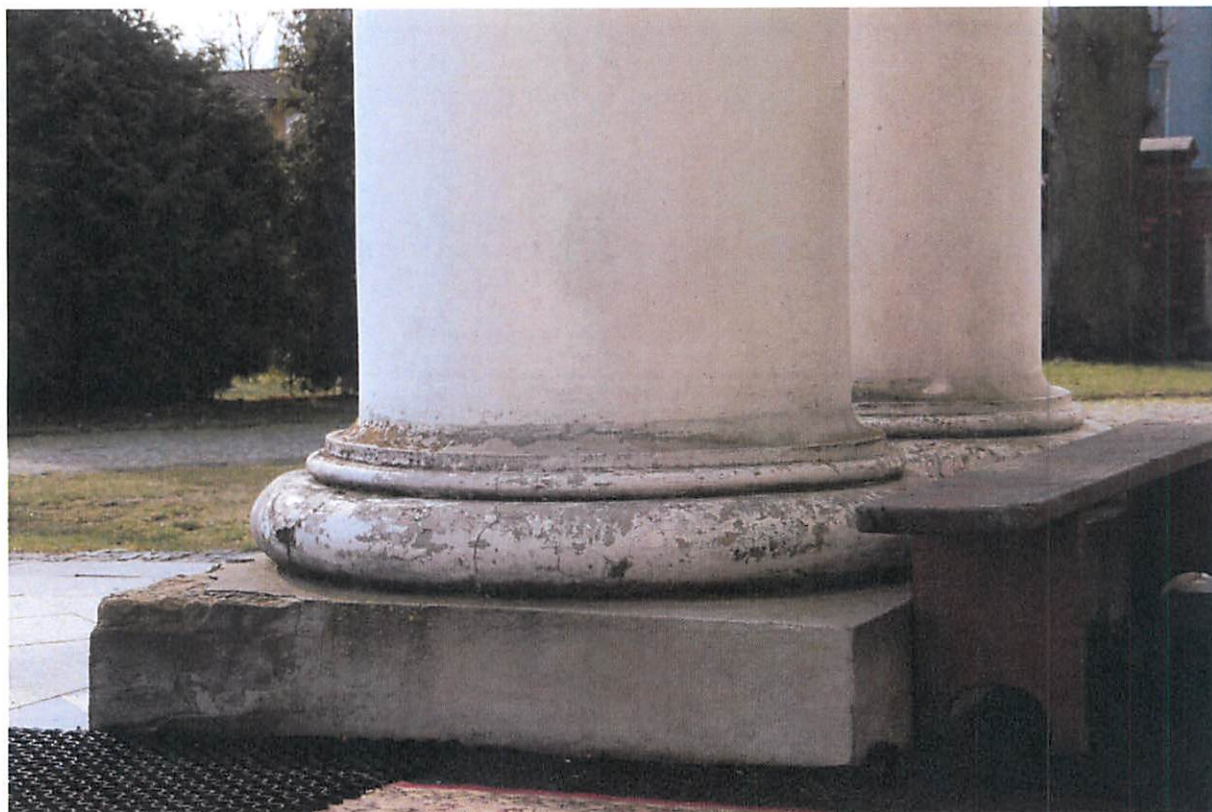
Fot. nr 7.

III. Elementy podstaw i baz kolumnady do uzupełnienia, fot. nr 7-8

Takiego uzupełnienia wymagają podstawy oraz bazy kolumnady portyku wejściowego do kościoła. Do uzupełnień należy stosować **HISTORICA KMS**, krzemianowej masy szpachlowo – szlamującej.

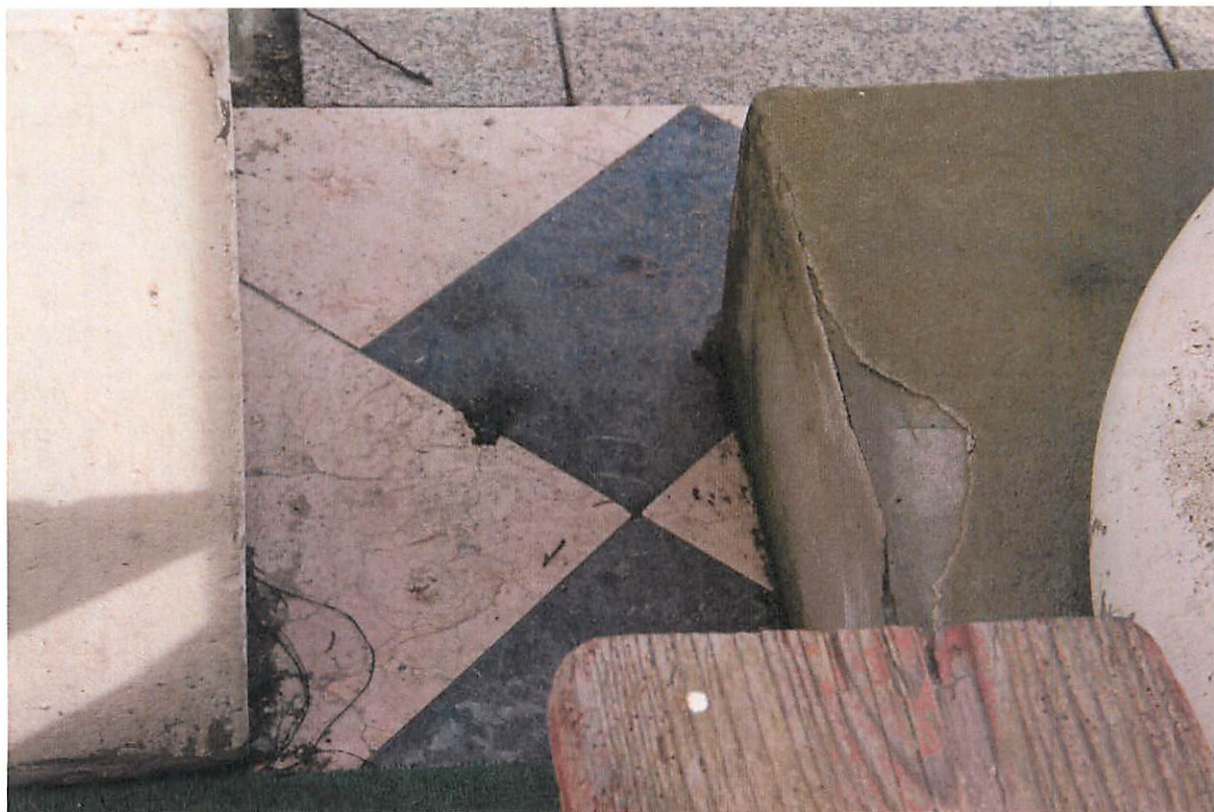
Fot. nr 9.

IV. Fartuch z płytek przed wejściem do kościoła do wymiany, fot. nr 9

Fartuch kamiennych płytek przed wejściem do kościoła należy wymienić na płyty z płomieniowanego granitu zgodnie z rysunkiem. — do szczegółowego uzgodnienia z WKZ na etapie realizacji prac.
