# **PROJEKT BUDOWLANY REMONTU KOŚCIOŁA P.W. NAJŚWIĘTSZEGO SERCA PANA JEZUSA W SUCHOWOLI**

**Lokalizacja:** SUCHOWOLA 27 ; działka nr geod 89, jedn.  
ewid.061508\_2 Wohyń, obręb ew.0007 Kuraszew / .0012 Suchowola  
21-310 WOHYŃ

**Inwestor:** PARAFIA RZYMSKO -KATOLICKA W SUCHOWOLI  
ul. SUCHOWOLA 27  
21- 310 WOHYŃ

**BIAŁA PODLASKA 10 czerwca 2024**

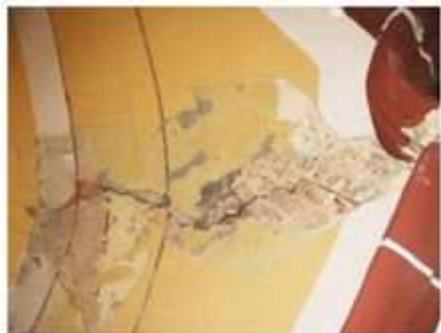
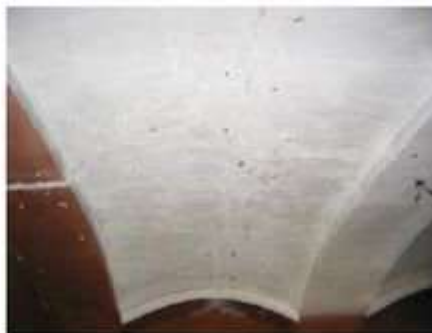
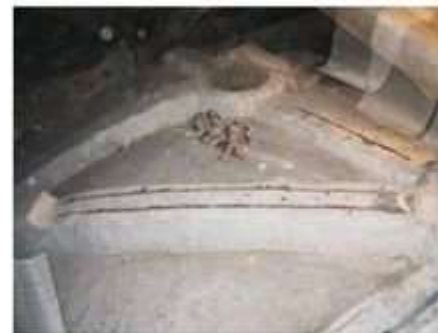
Od lewej: Naprawa zarysowanego sklepienia przy pomocy zszycia rys (FOT. 3); Przykład naprawy sklepienia przez zszycie ukośne (FOT. 4); Przykład naprawy żeber sklepienia przez zszycie podłużne (FOT. 5); fot.: Budosprzęt
